一寸法師山・市民風車設置に関する環境影響
調査報告書

2009.7.6

一寸法師山環境アセスメント委員会
自然エネルギー市民の会

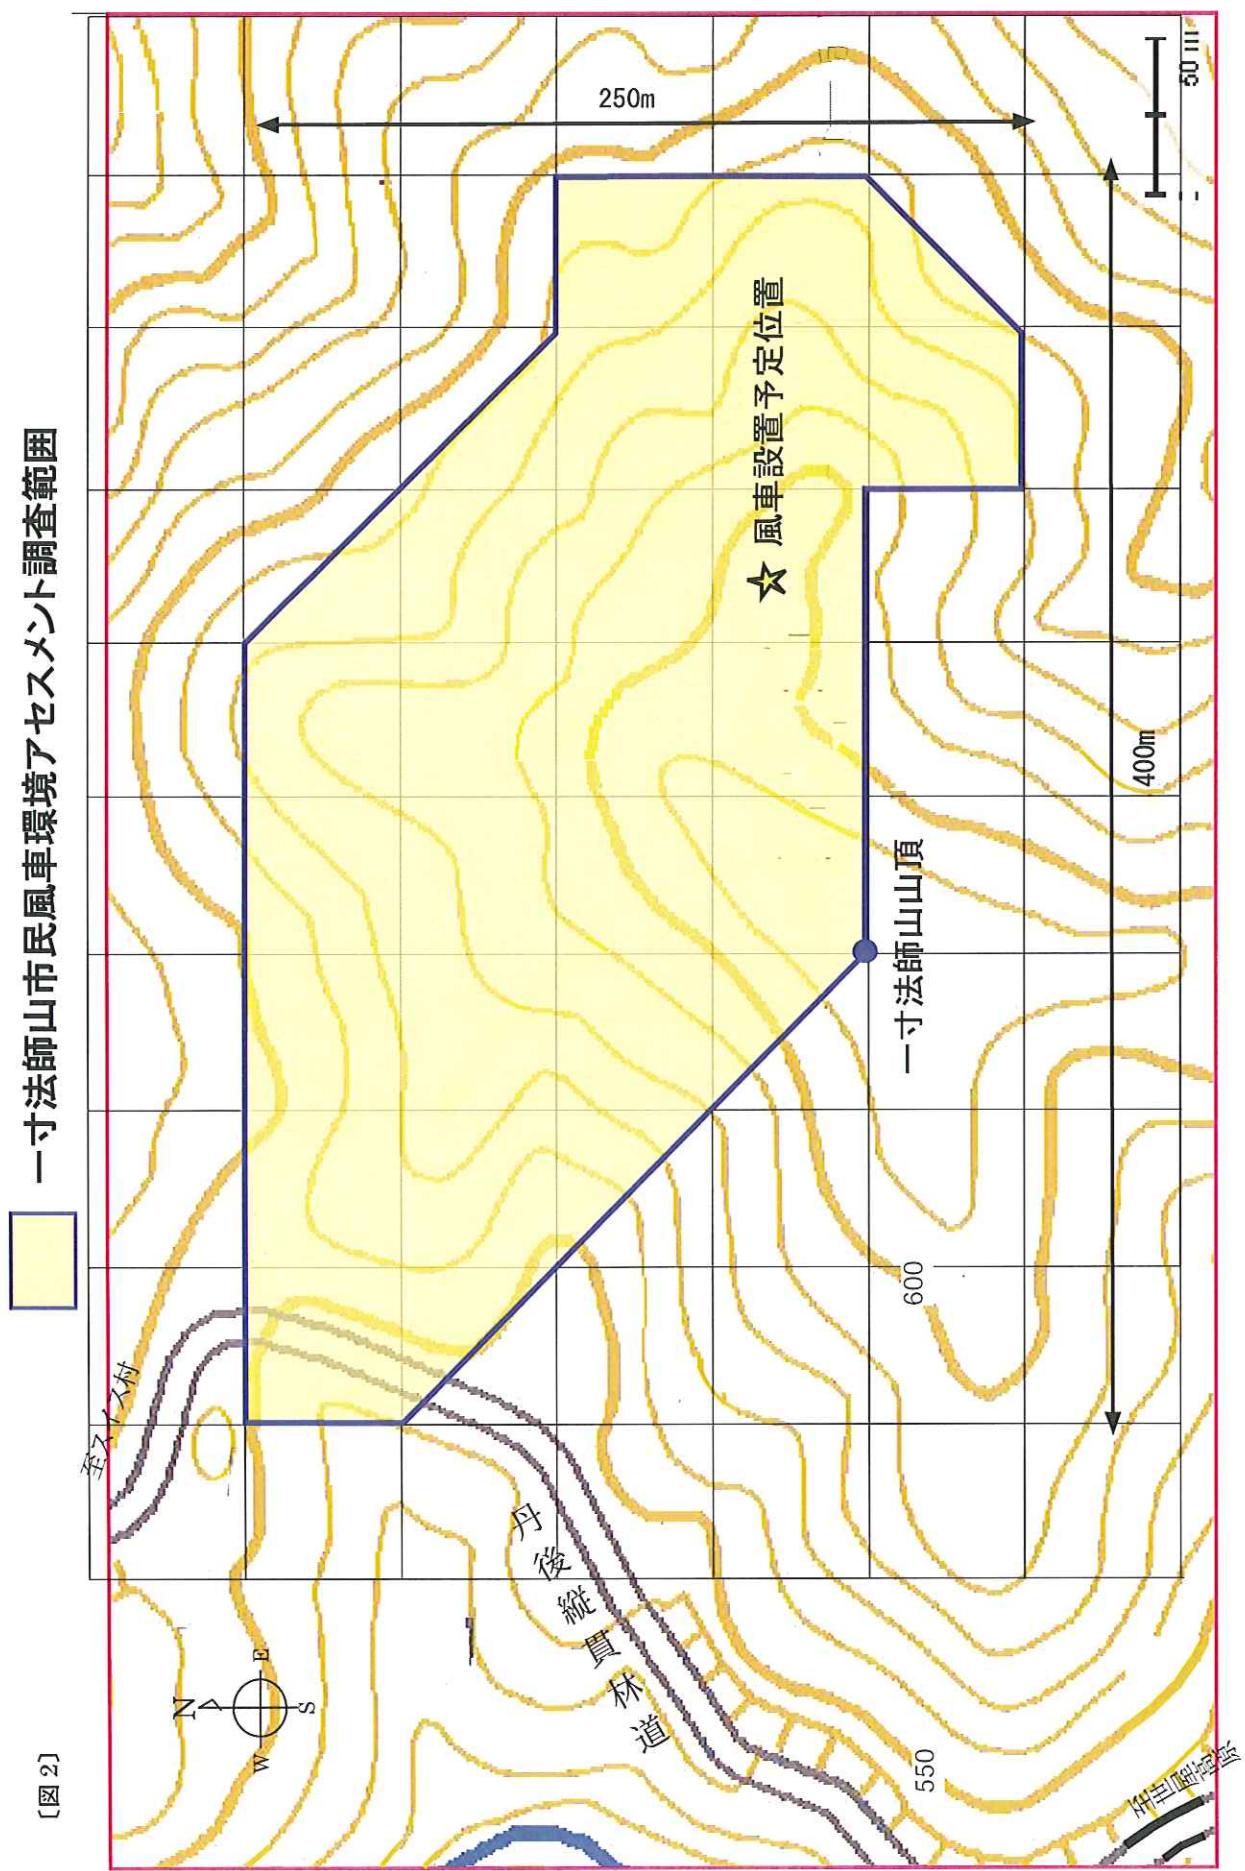
[図 2]

調査エリアは、一寸法師山山頂から北側斜面（平面積約62,500m²）【図2】。

風力発電の設置面積は、概ねローター直径の範囲であるが、実際の工事においては、ブレード、ナセル、ポールなど風車機体の搬入路及び組立てスペースが必要となる。今回の調査にあたっては、最寄の林道から搬入路を開削することを想定して工事範囲を設定し、このエリアを調査エリアとした。

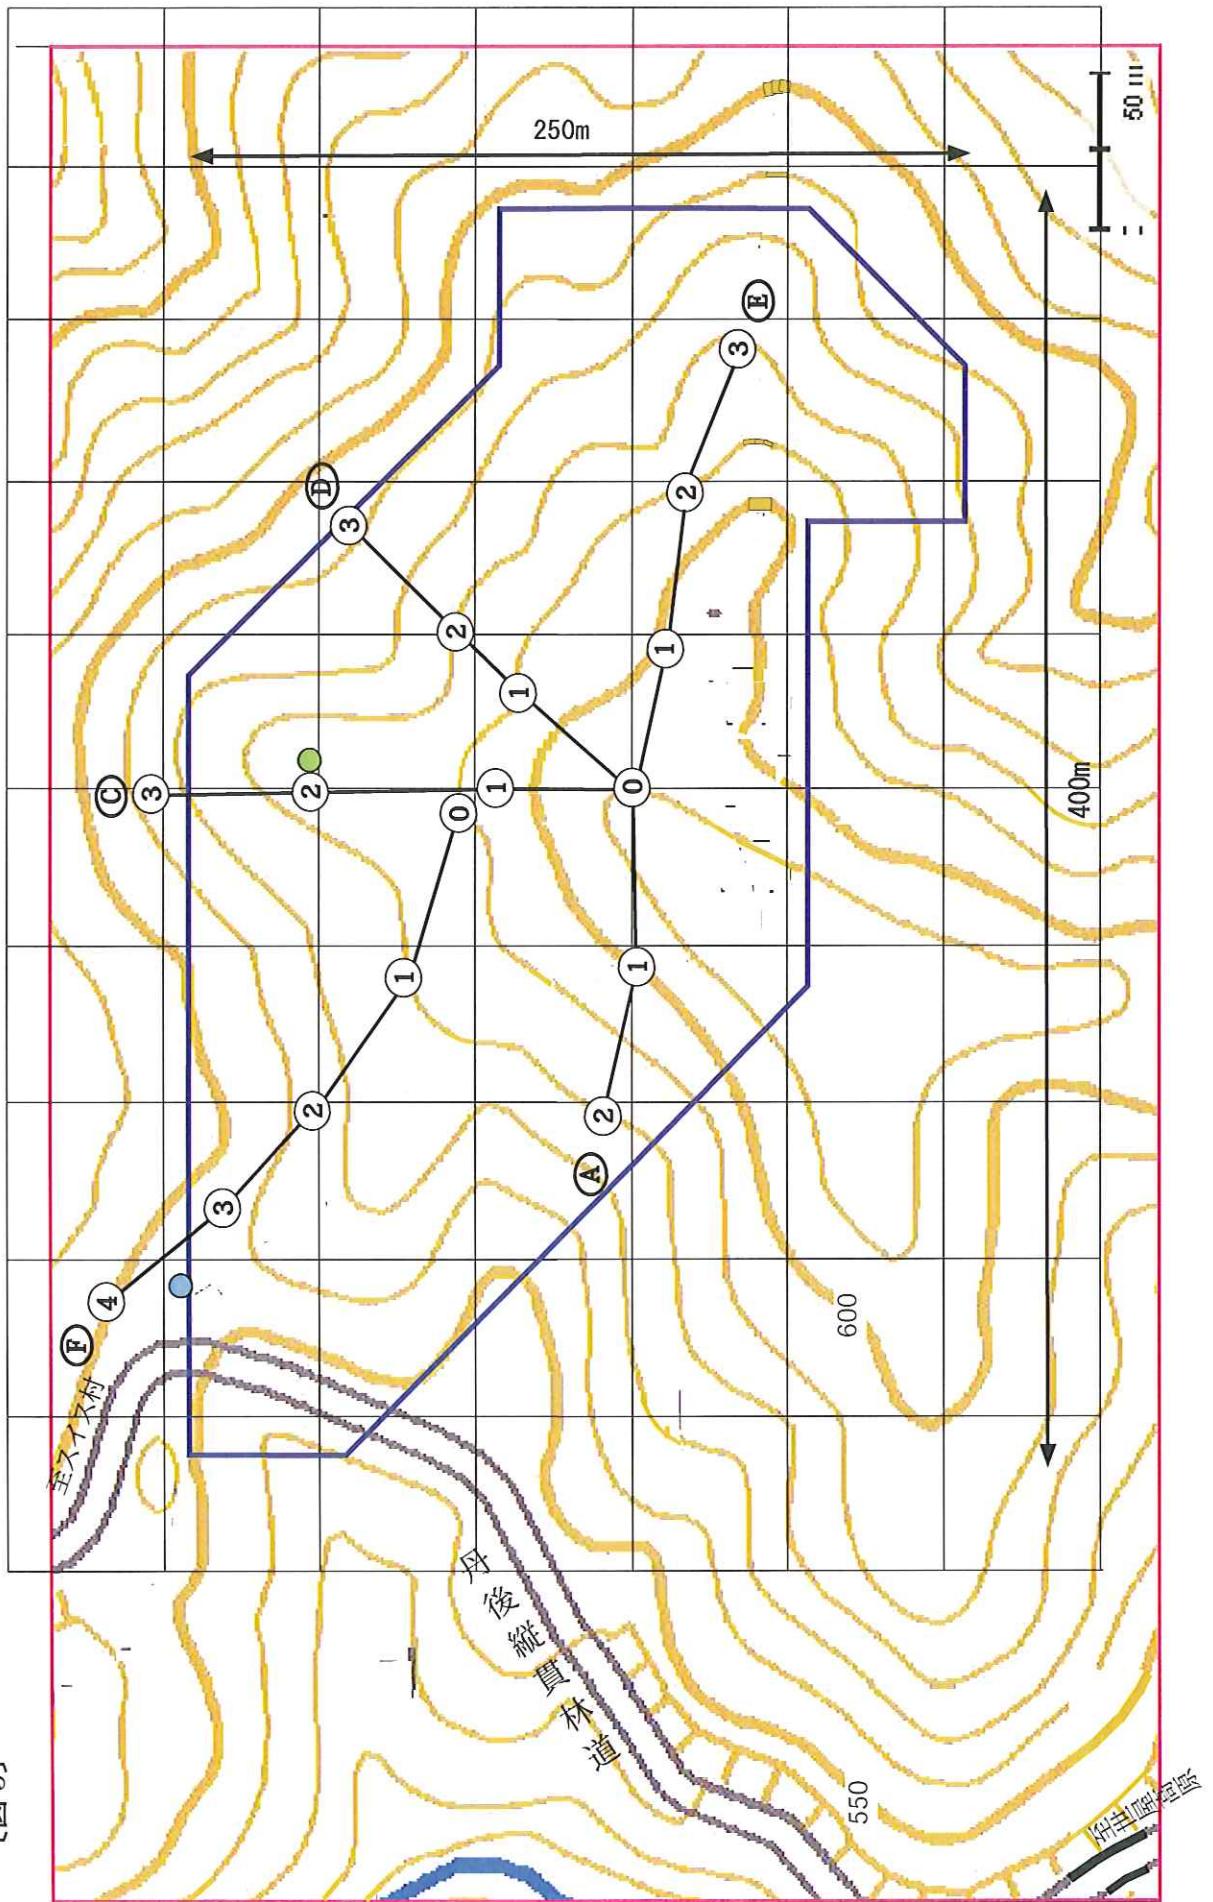
[図 3]

5本のラインの総延長は約760m、調査面積は約3,000m²となった。【図3】

さらに調査エリア内に任意の調査ラインとして5本のラインを設定した。

実際の植物調査は、このラインを中心線とする左右2m=幅4mの帯状のエリアについて行った。

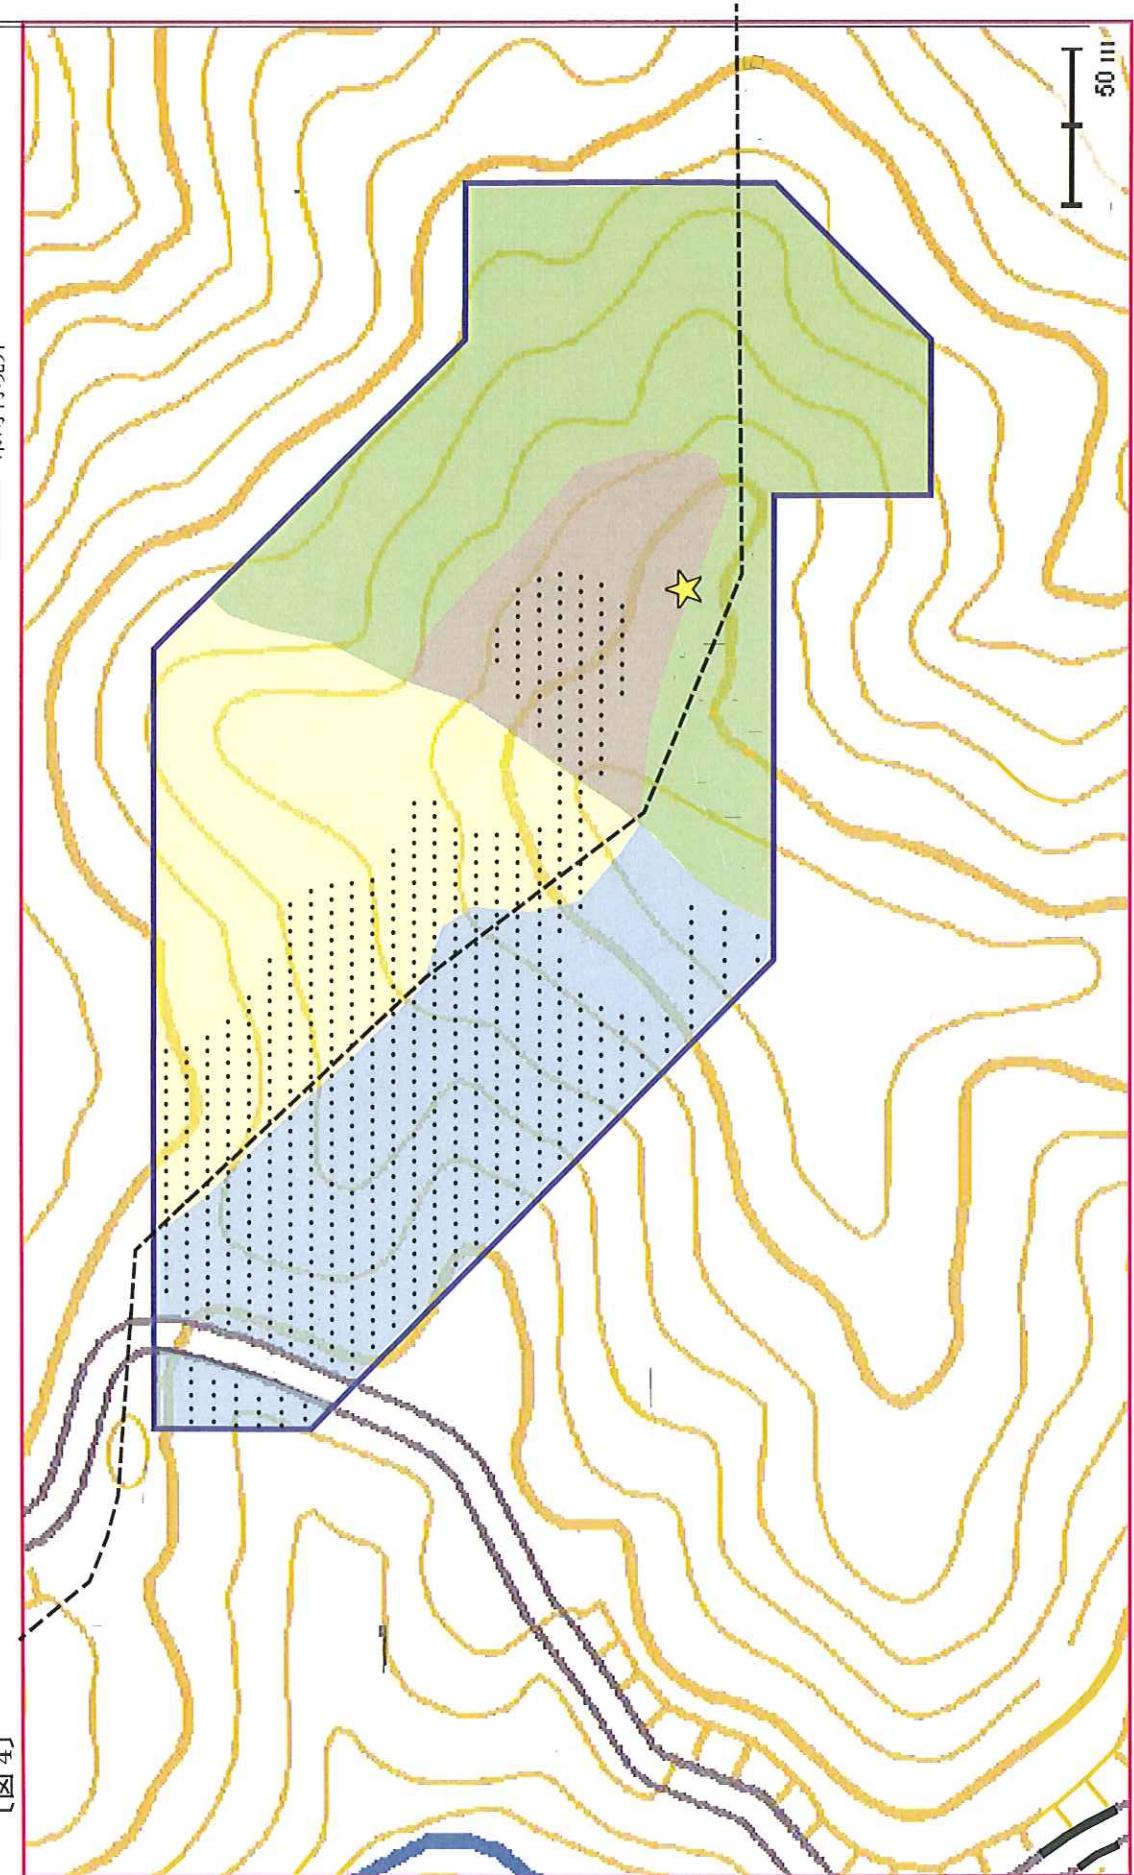
[図4]

一寸法師山植生図

市民風車想定工事範囲
市町村境界

- スギ、ヒノキ林
- 新しい伐採地（低木広葉樹と草地）
- 雄木藪にクロモジ、クリなどが混生
- 古い伐採地（高木広葉樹と草地）
- チマキササ、ミヤコザサの群生地
- 風車想定位置

ライン標識の設置と併行して、調査エリア内の代表的な植生分布を調査し、植生図を作成した〔図4、写真7〕。調査ラインが代表的な植生を網羅していることを確認した。

1) 一寸法師山の植生(北斜面) 〔図4〕

一寸法師山北斜面は、主として4つの植生から構成されている。

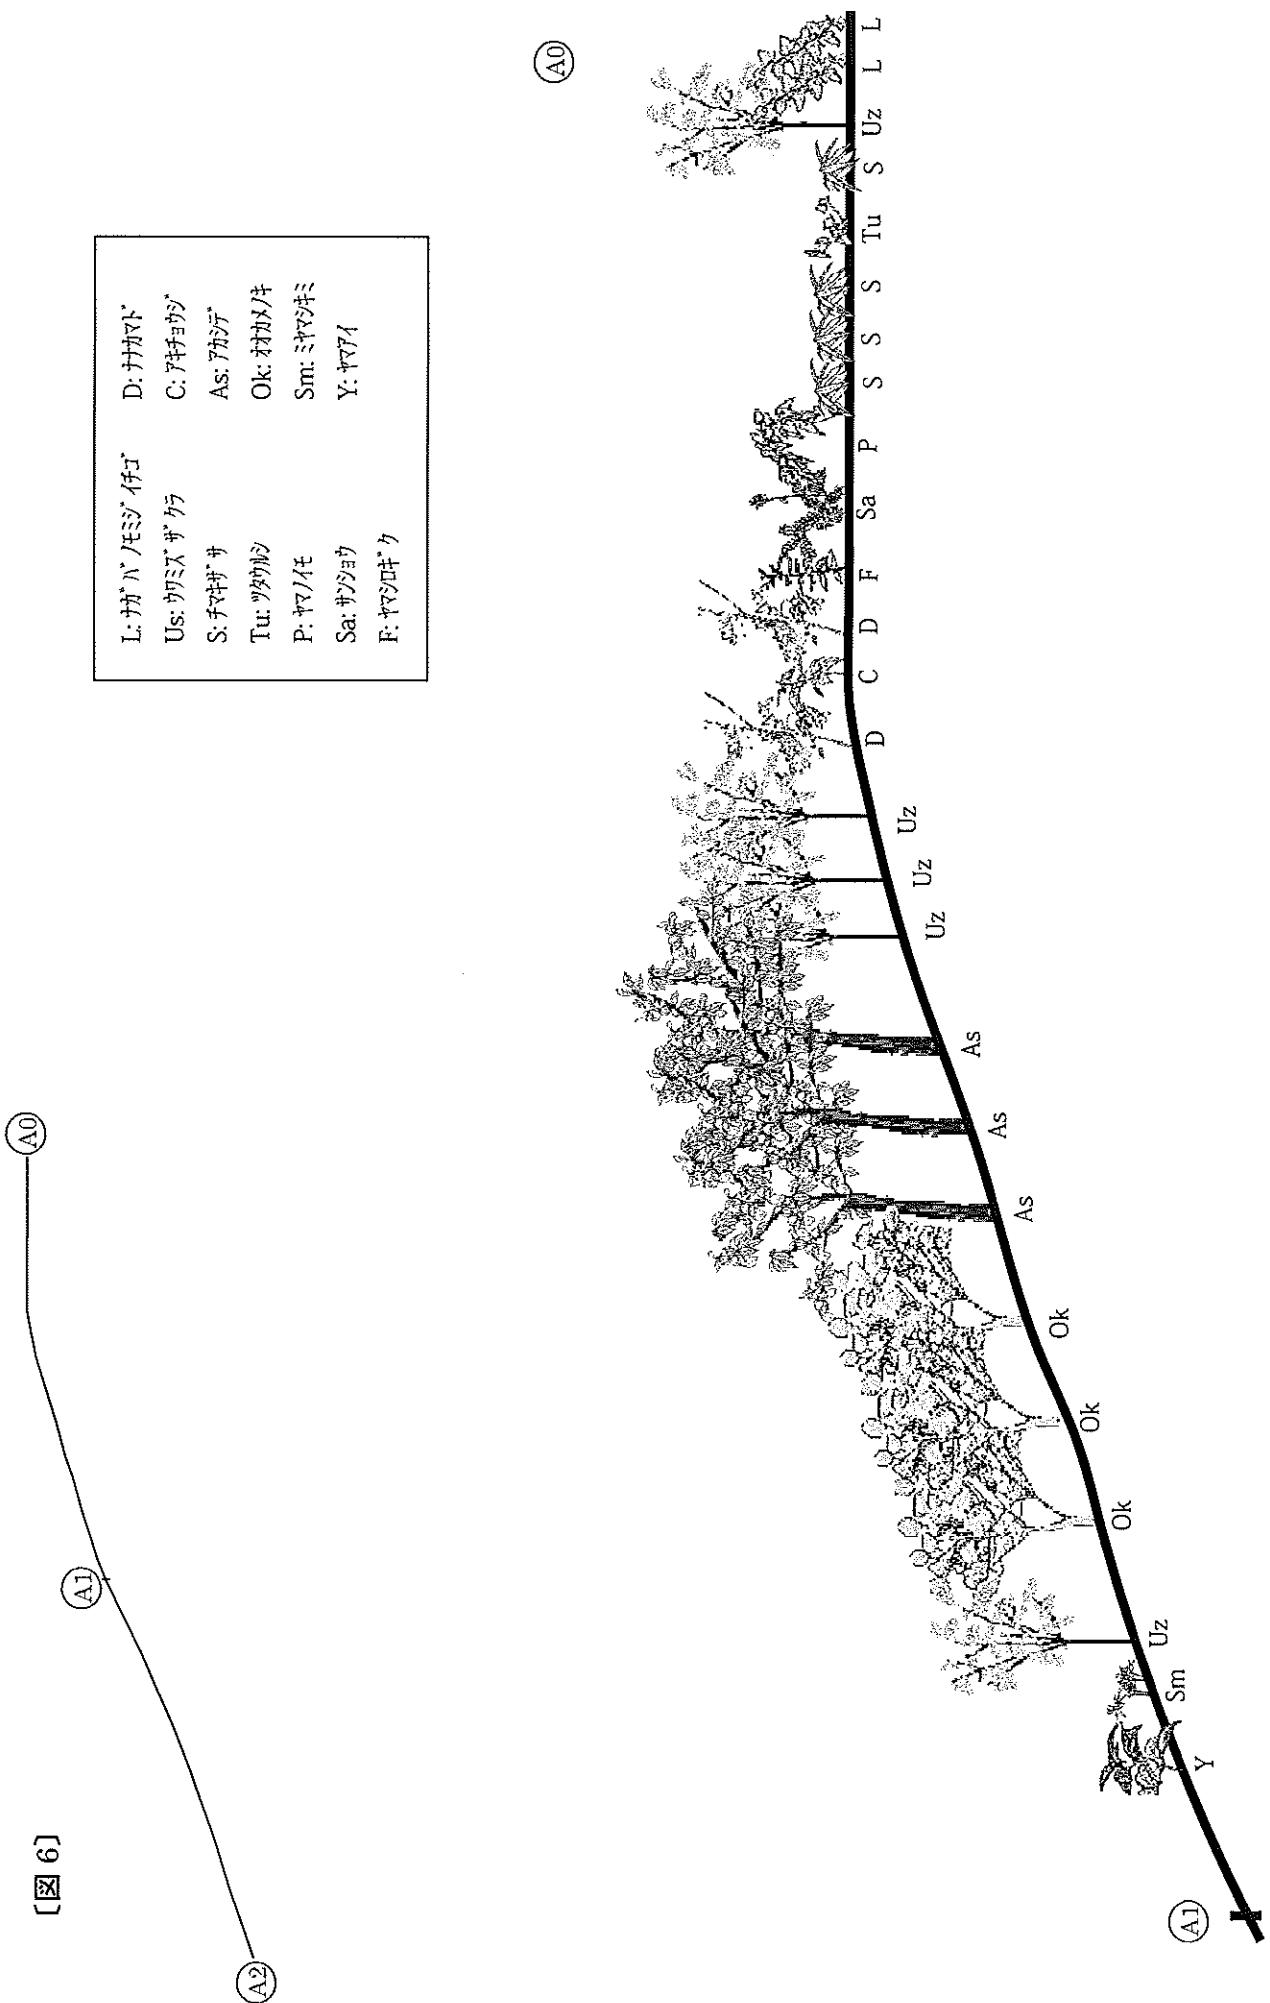
[図 6]

西面の中高木雜木林の中を通過するラインであり、A0-A1 の前半は高木層が十分に形成されていないが、後半から林となり、植物種が減少する A1-A2 の後半からチシマザサの優占な地域に入り、高木を除いて生育できない環境となっている。

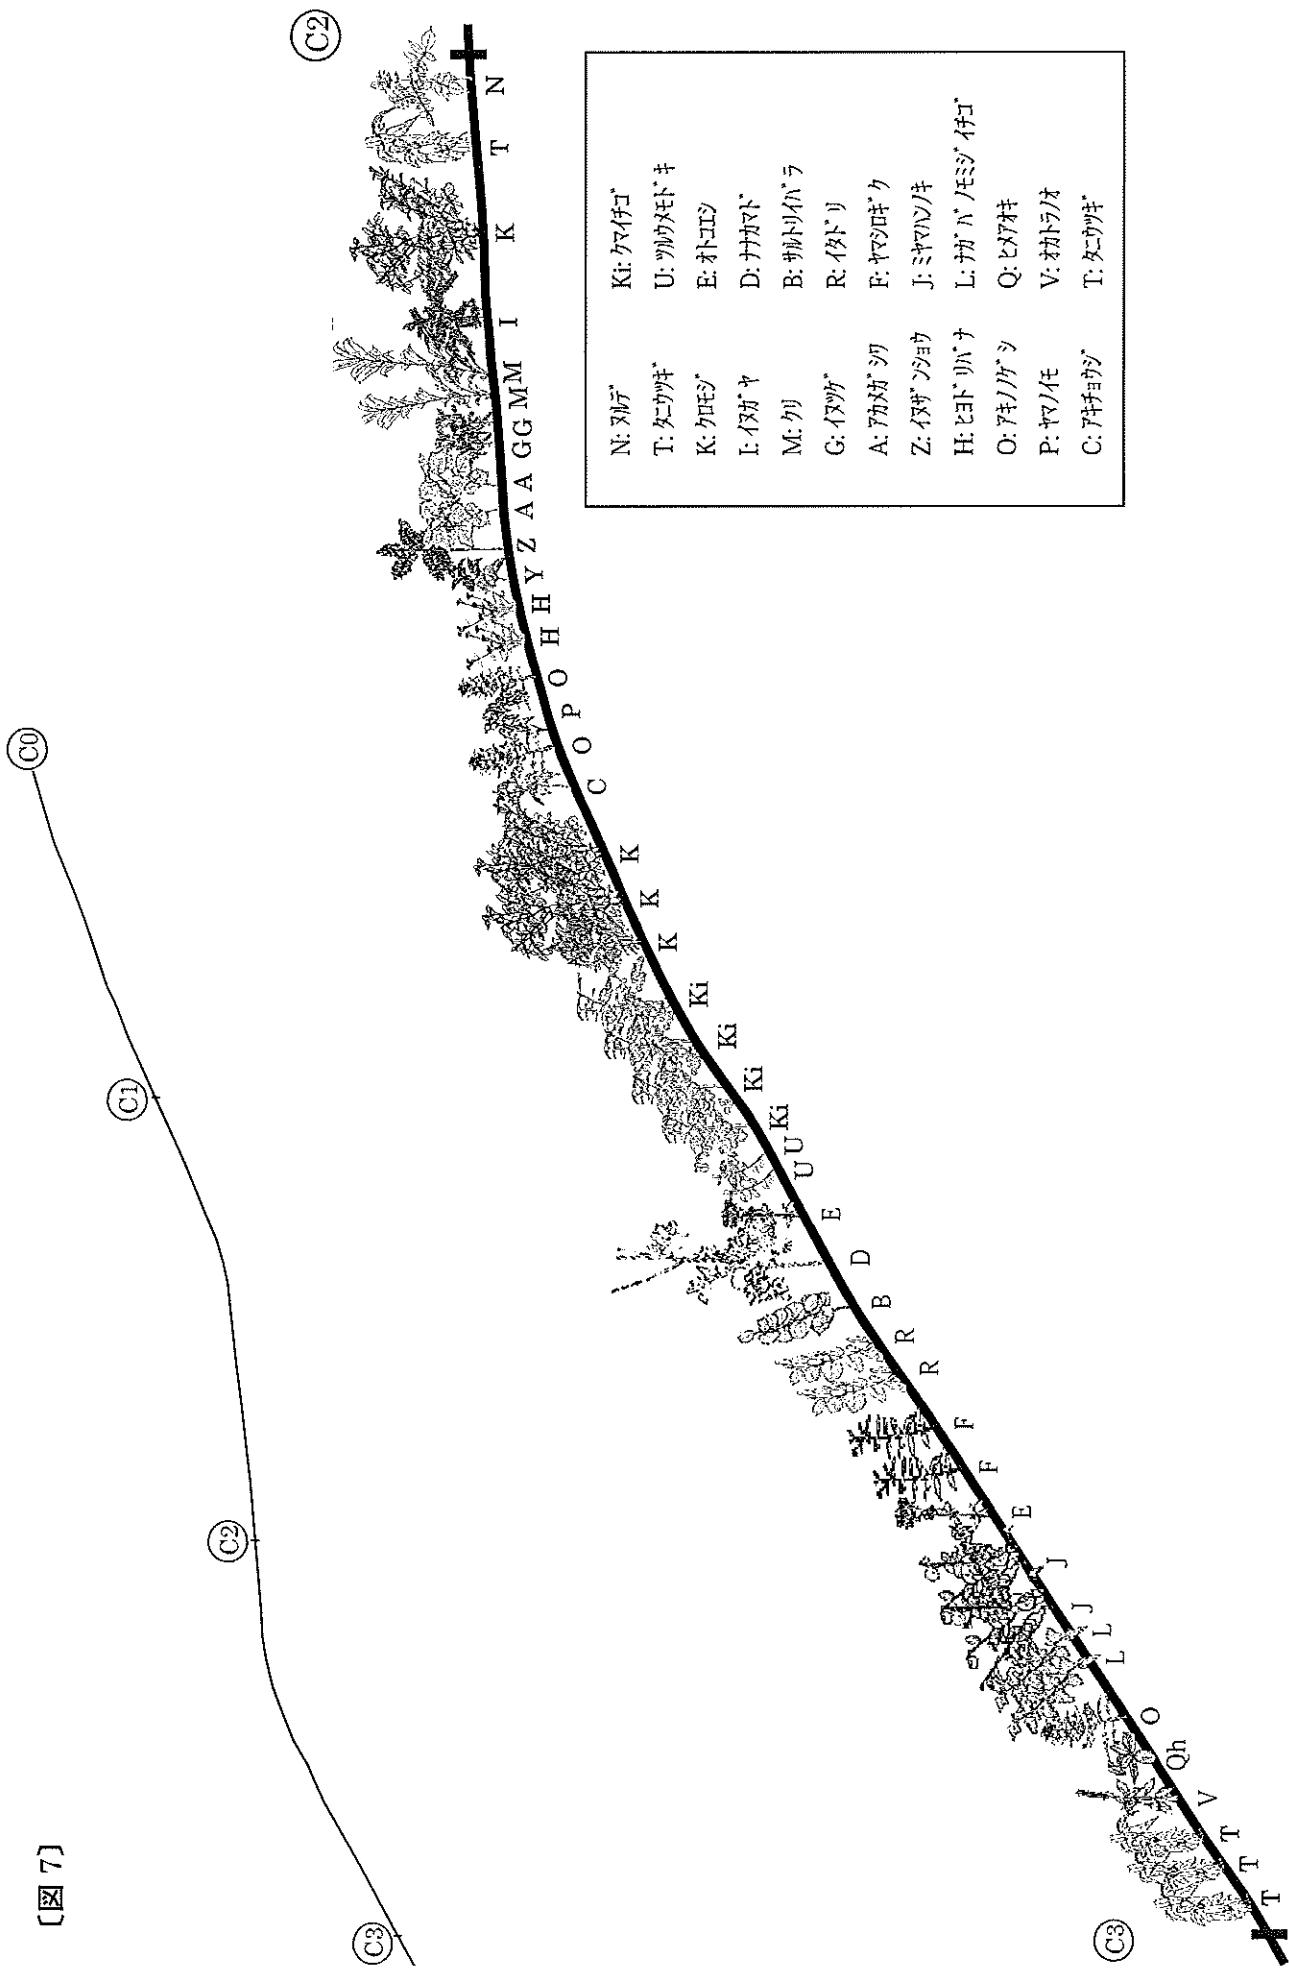
[図7]

北面の中心を通る C ライン、西の端を通る F ラインは共通した植生で、クマイチゴなどの低木が優占しているのが特徴。クリ、カエデ、アカメガシワなどの高木類もあるが、成長の早い低木や草本に圧倒されている。これらの木本類のすき間に、ツルニンジン、ヒヨドリバナ、ホトトギスなどの草花が目につき、全体に草本の種類が豊富である。C ラインの C2-C3 はミヤコザサの下生えがなくなり、それとともにクマイチゴがほとんど見られなくなる。ヒヨドリバナ、オトコエシ、アキノノゲシ、ツルリンドウなどが多数見られる花野の様相を呈している。このエリアの中でも最も直近に伐採されたエリアではないかと推察される。F ライン周辺では濃い緑と赤い実が目立つツルミヤマシキミが多数確認された。

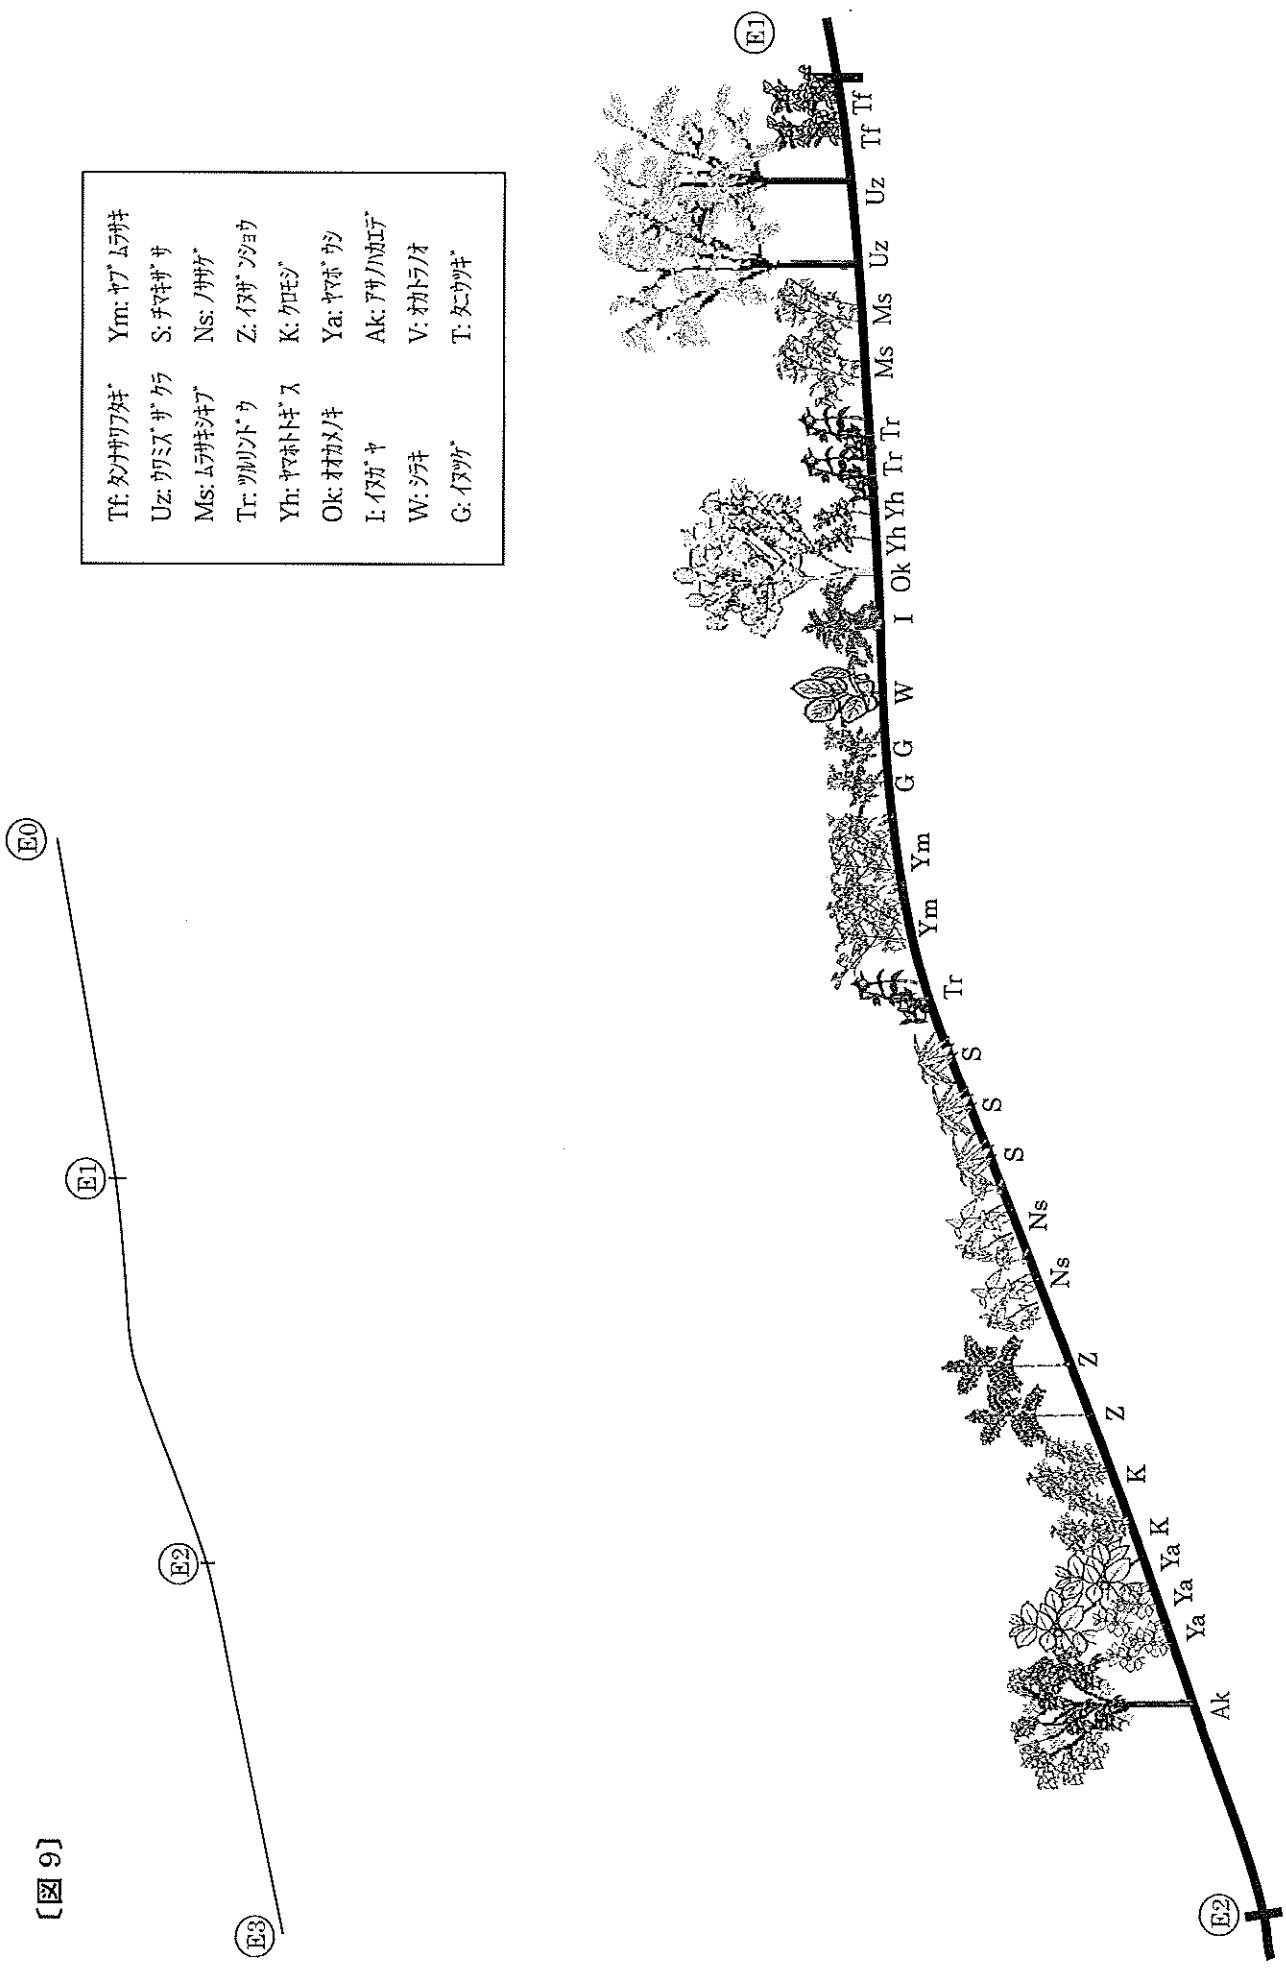
[図 9]

この 2 つのラインは共に、旧い伐採地を抜けて、スギ、ヒノキ林に入るラインで共通性がある。中高木の成長がすすんだ前半では、D ラインではウリハダカエデ、ナナカマド、クリ、クマシデなどの高木が見られ、E ラインでは、ウワミズザクラ、ヤマボウシ、オオカメノキ、アサノハカエデなどの中高木が見られた。後半部では、スギ、ヒノキの下生えにラン科の植物やシダ類が共通して見られた。

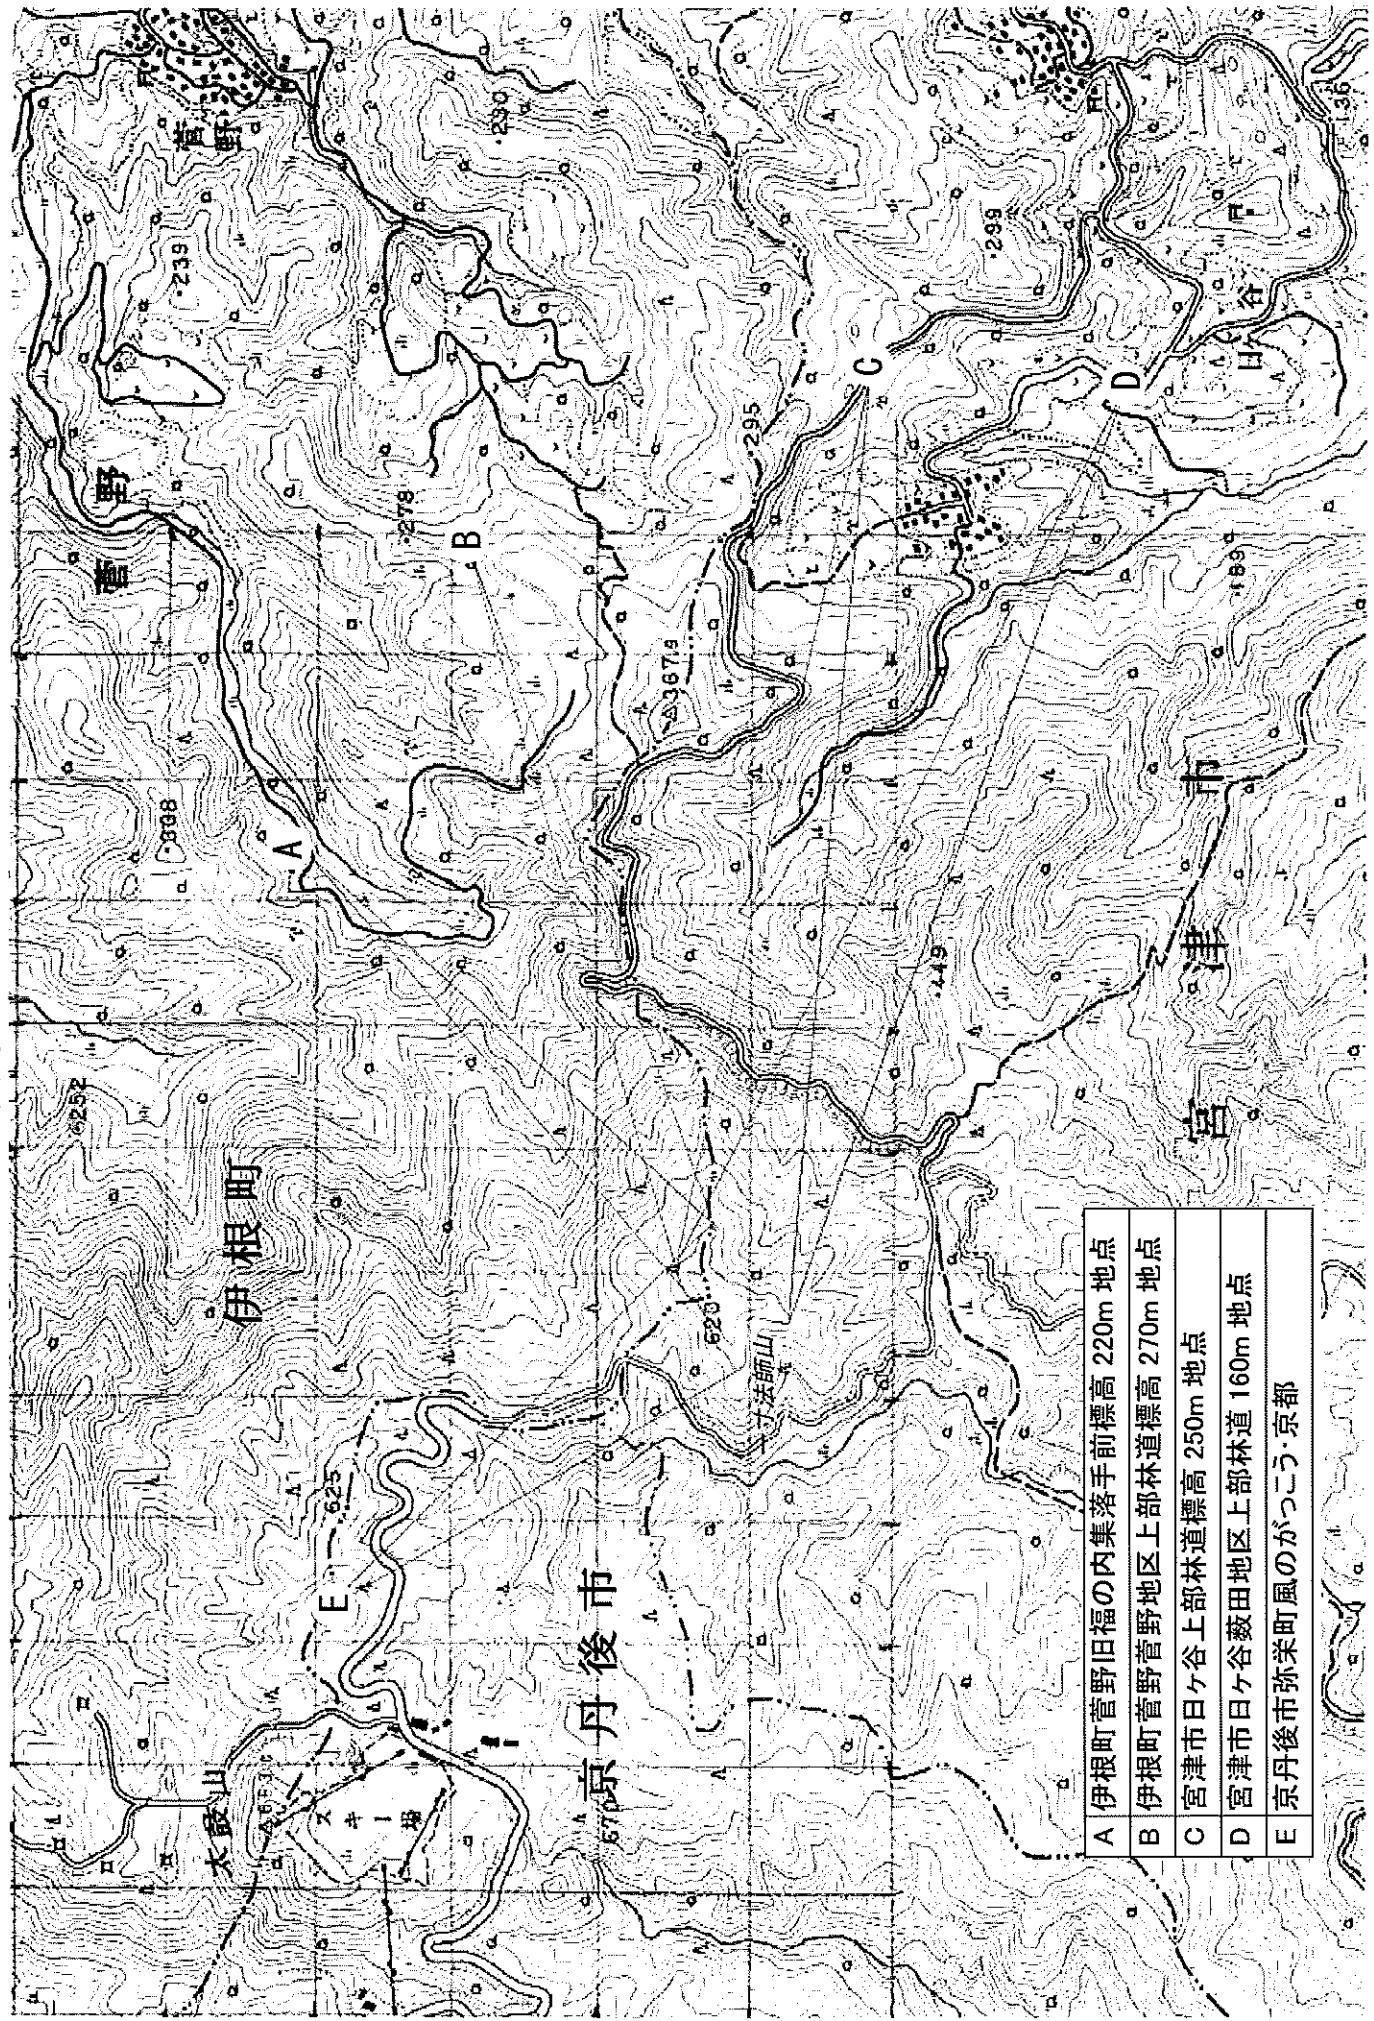
[図 16] 一寸法師山のビューポイント

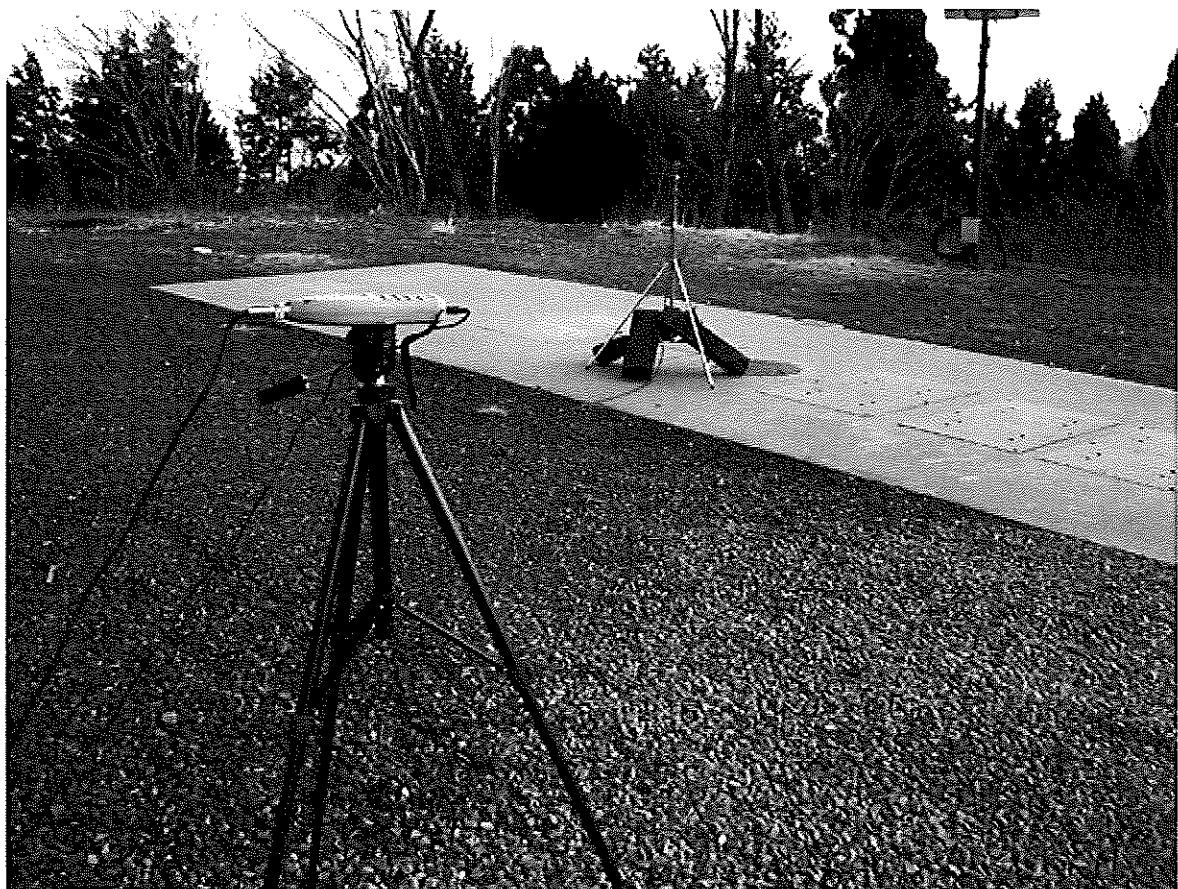
[写真 28] 風のがっこう京都での暗騒音測定

タワー高さ	15 m	→ハブ高65mに地形の高度差を考慮
風車騒音レベル	104 dB(A)	→資料より(ハブ高風速9m/s以上時)*
暗騒音レベル	46 dB(A)	→2008年12月19日(晴天)14時から測定した24時間の等騒音レベル

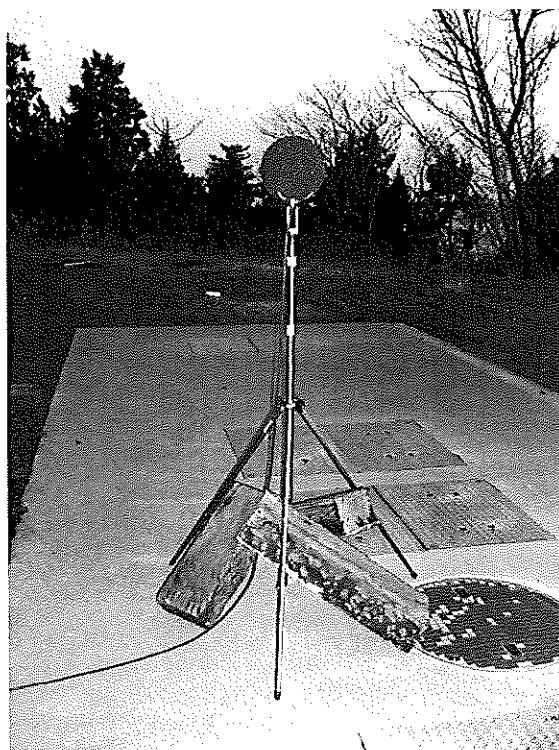
全天候型防風スクリーン付マイクロфон

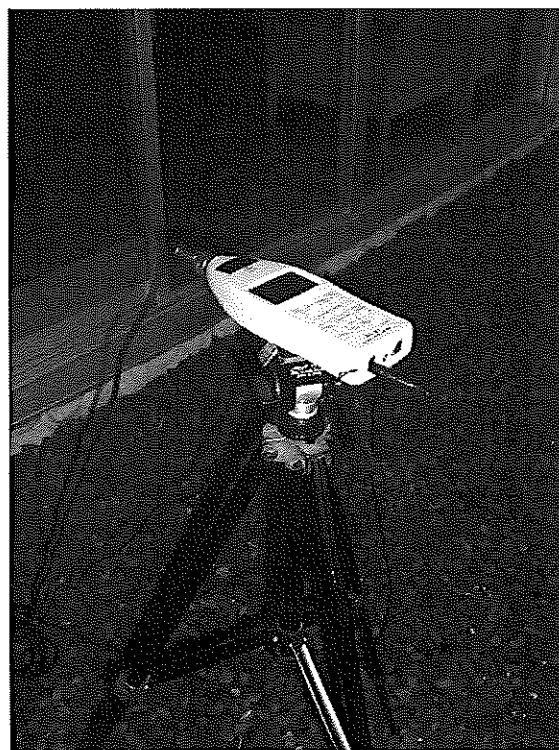
データロガー

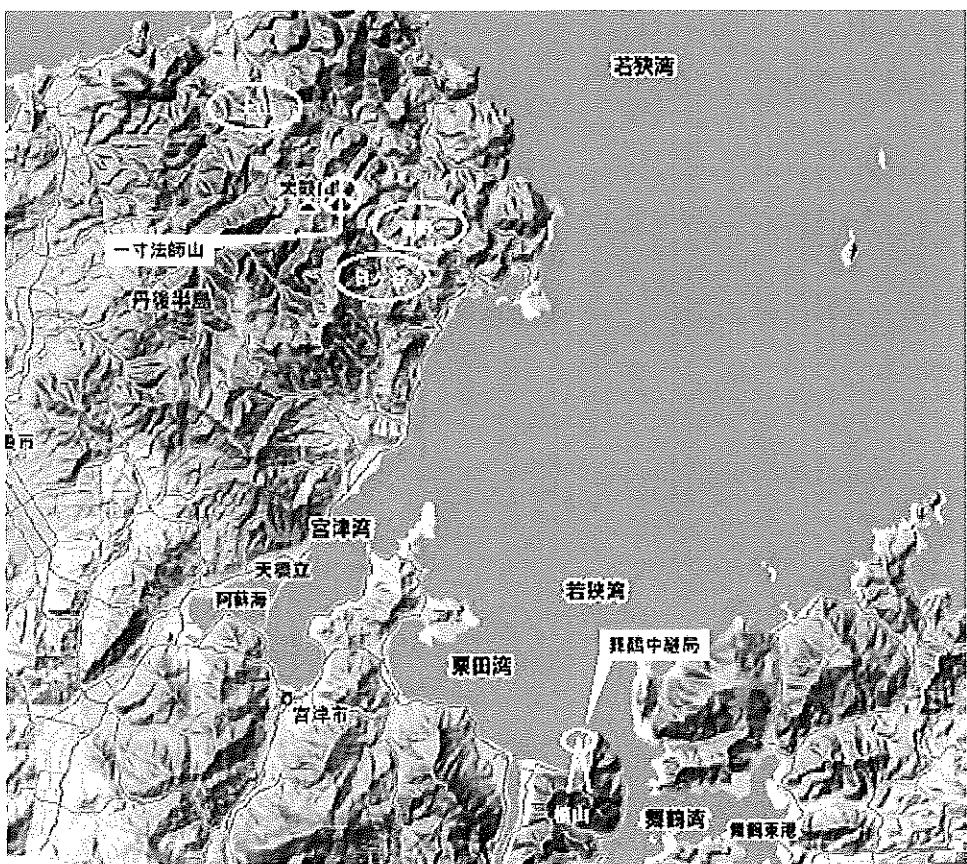
〔図21〕 テレビ電波に関する概念図

「菅野地区」、「日ヶ谷地区」に対する反射波の影響について、予測・対策の詳細な検討を進める必要がある。なお、当該地域では、2011年以降のデジタル放送対応に加えて、気象条件により時折、金沢方面からのテレビ電波が電離層に反射し、混信を生じる問題への対応が課題となっている。そのため、今後、当該地域では受信施設等の更新・改善が進められていく予定なので、風車建設計画を詳細化するにあたっては、NHK等の放送関係者や住民との協議、計画調整が重要である。

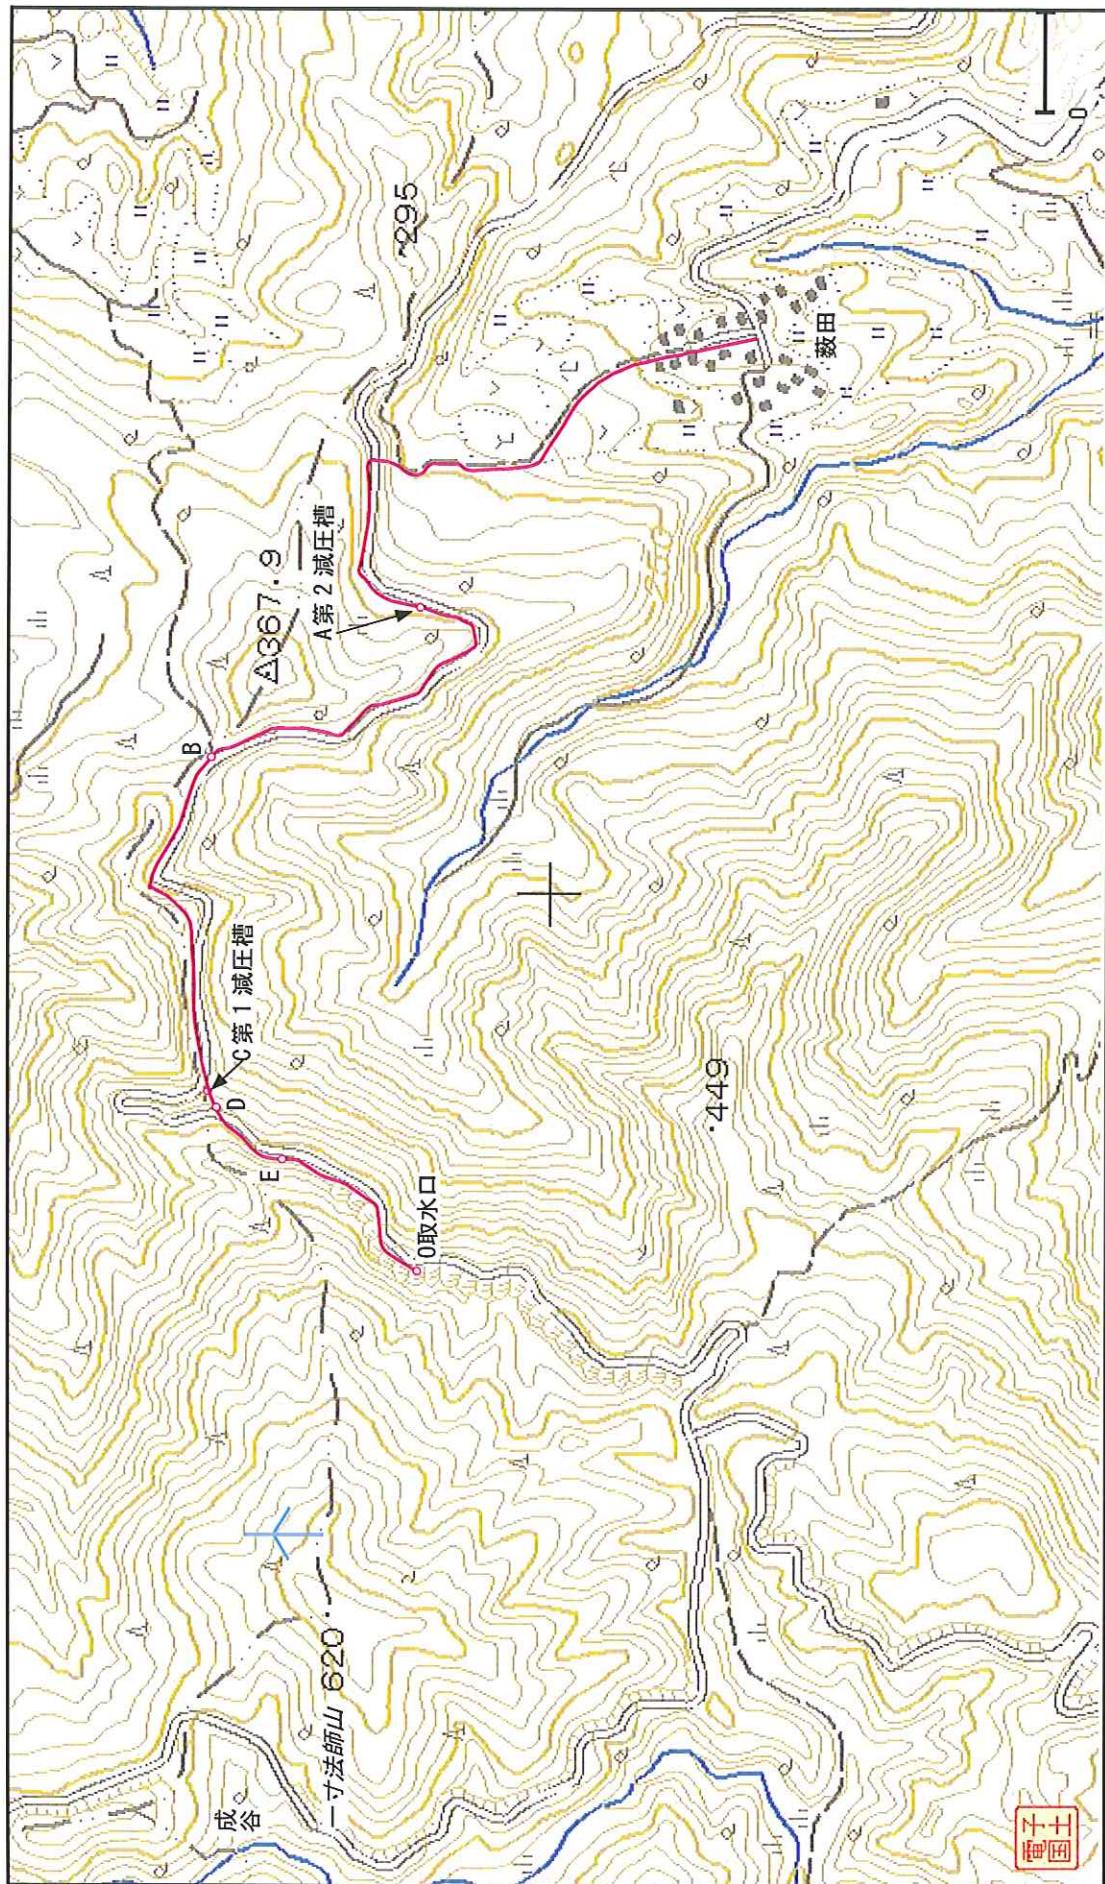
[図 20]

薮田簡易水道 取水口及び導水路

調査の過程で、一寸法師山山頂の東南東に薮田簡易水道の取水口が存在することが分かった。
